RELAZIONE D'INCHIESTA

INCIDENTE
occorso all'aeromobile
ATR 72-212A (ATR 72-500)
marche di identificazione YR-ATS,
aeroporto di Roma Fiumicino,
2 febbraio 2013

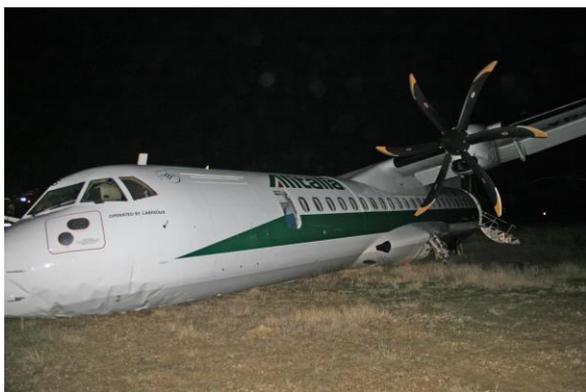
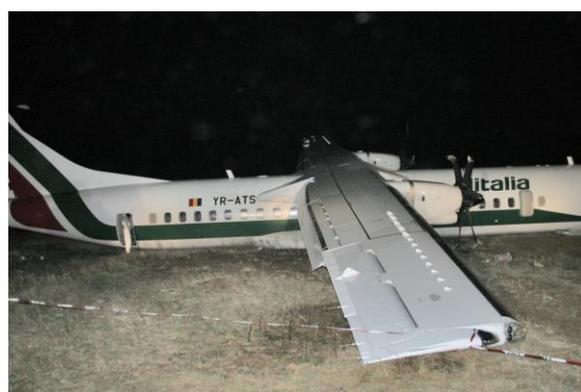
Foto 2 e 3: l'ATR 72 marche YR-ATS dopo l'incidente.

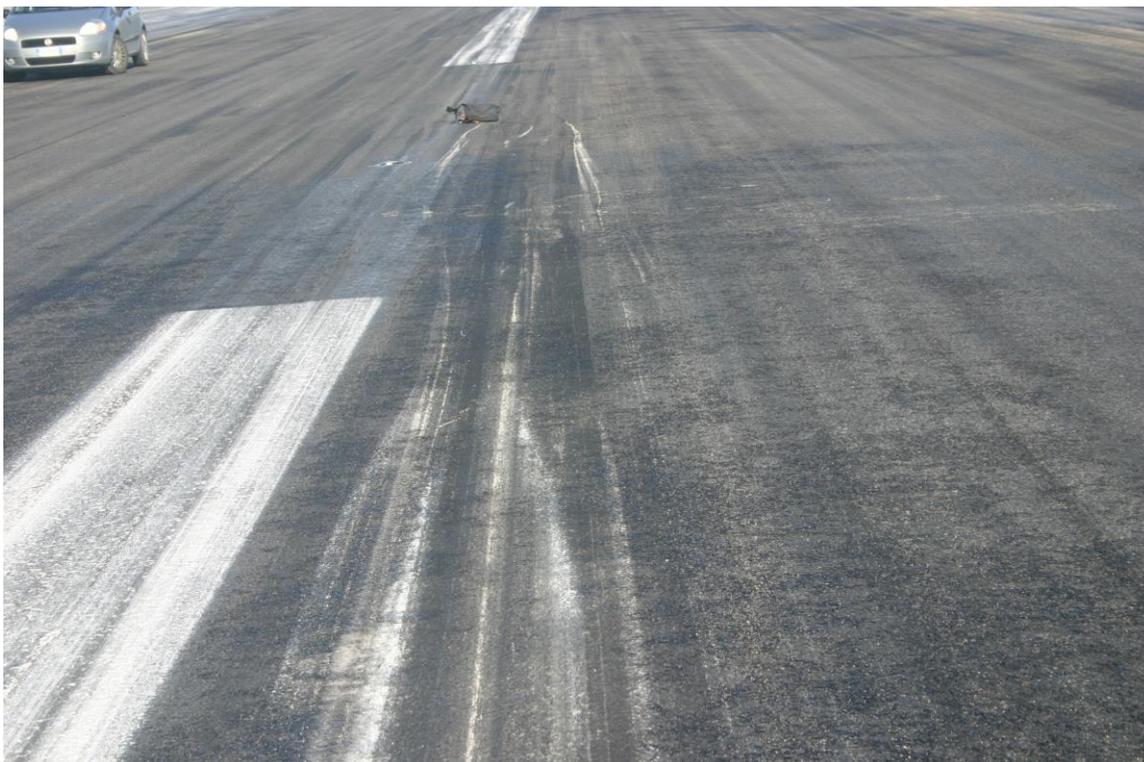
Foto 5: tracce sulla pista lasciate dal carrello anteriore.

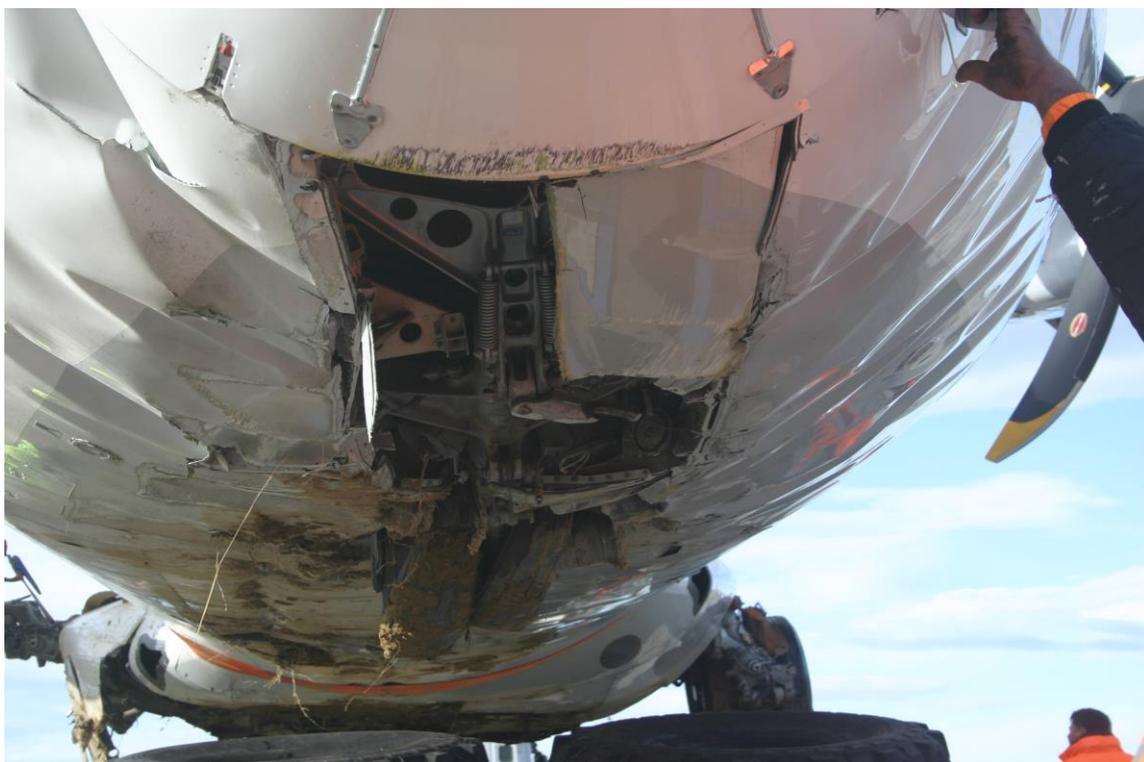
Foto 6: danni riportati dall'aeromobile.

La fusoliera appariva adagiata al suolo con il carrello anteriore represso ed il principale represso parzialmente e notevolmente danneggiato. La stessa fusoliera si presentava, tuttavia, sostanzialmente integra ed accessibile.

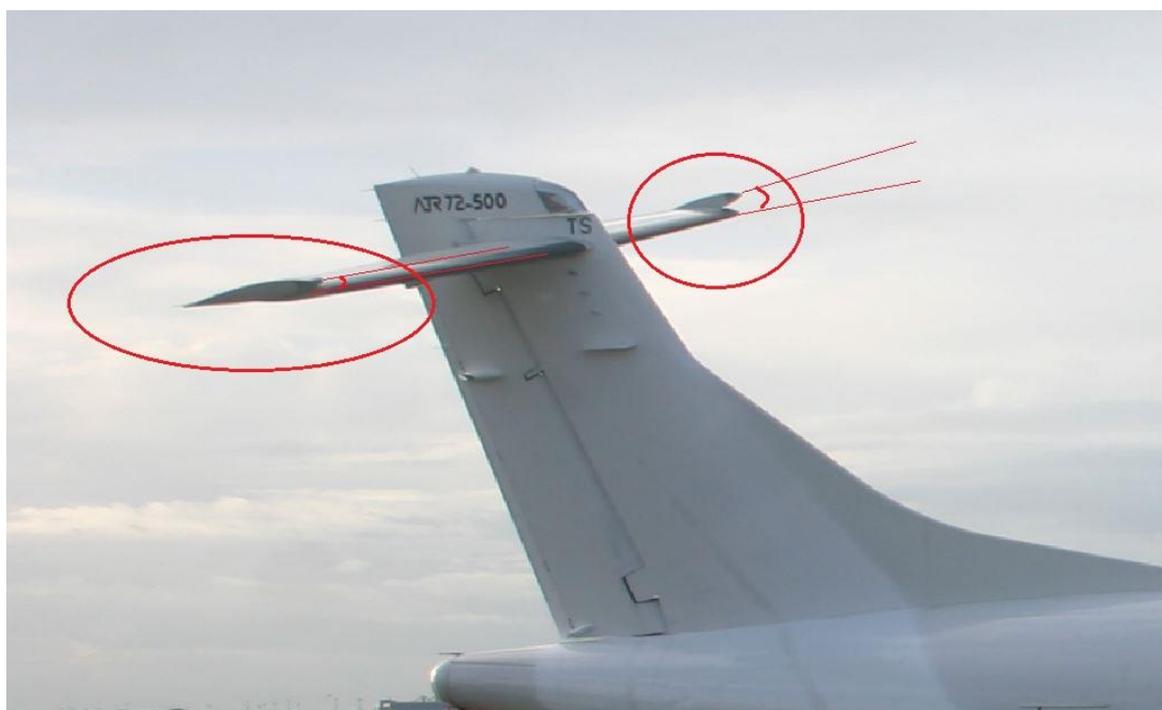
Gli impennaggi e le semiali con relative superfici mobili erano sostanzialmente intatti, fatta eccezione per l'estremità della semiala destra che aveva toccato il suolo e risultava danneggiata. In particolare, gli impennaggi apparivano non “coordinati”, ovvero con angoli di attacco diversi rispetto alla parte fissa (foto 7).

Foto 7: impennaggi di coda.

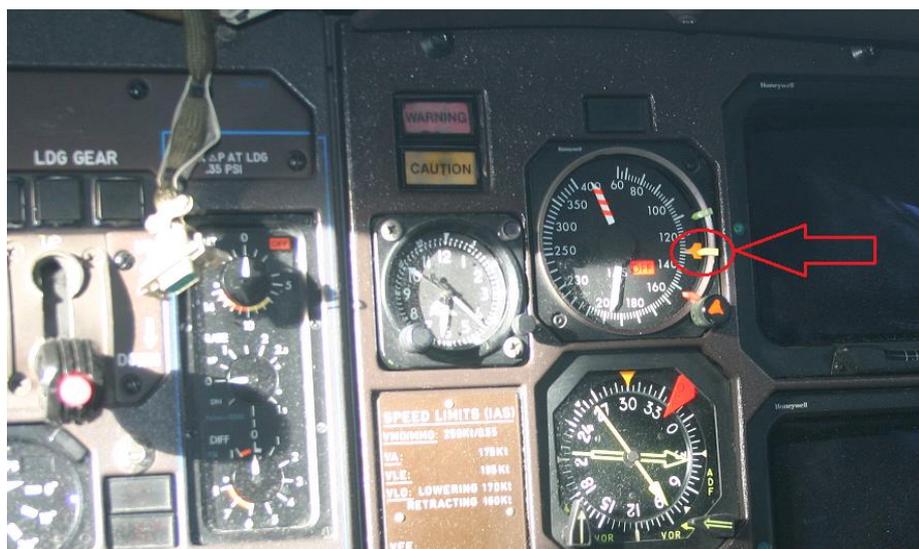
La cabina di pilotaggio risultava in buone condizioni ed accessibile; sugli anemometri presenti nel pannello strumenti (lato comandante e lato copilota) il *bug speed* della VAPP era posizionato su 130 KIAS.

Foto 9: *bug speed* della VAPP lato copilota.

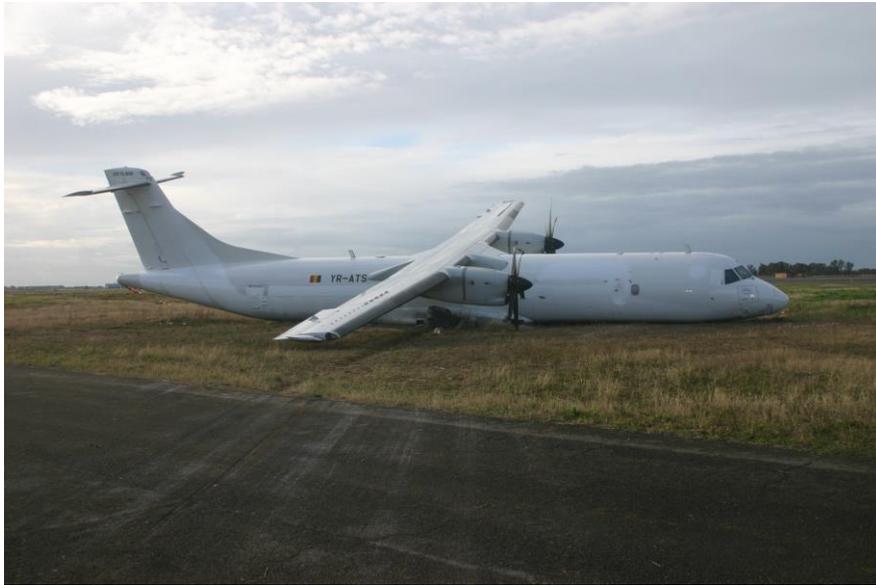
Nella prima mattinata del giorno 3 febbraio, il personale ANSV, tornato sul luogo dell'incidente per un ulteriore sopralluogo operativo, prendeva atto che, successivamente al

proprio primo sopralluogo, era stata rimossa dall'aeromobile la livrea del vettore italiano per il quale era stato operato il volo, lasciando in evidenza solo le marche di identificazione del velivolo con la bandiera di nazionalità.

Foto 10: il relitto dell'aeromobile ripreso il giorno successivo a quello dell'incidente con livrea rimossa.
