RELAZIONE D'INCHIESTA

INCIDENTE
occorso all'aeromobile
ATR 72-212A (ATR 72-500)
marche di identificazione YR-ATS,
aeroporto di Roma Fiumicino,
2 febbraio 2013

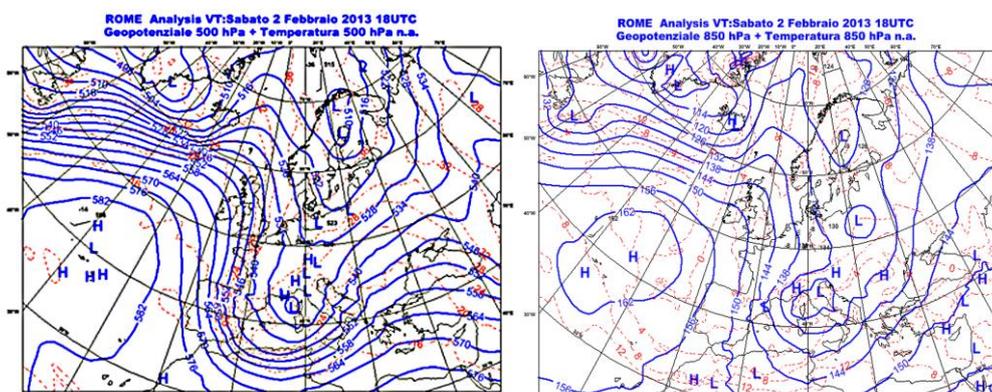
L'analisi in quota a 500 hPa e 850 hPa delle 18.00' UTC (figura 4) mostra un'area depressionaria insistente sulla penisola italiana con centro depressionario localizzato sulle regioni centrali ed associata a forti correnti occidentali.

Figura 4: analisi in quota delle ore 18.00 UTC.

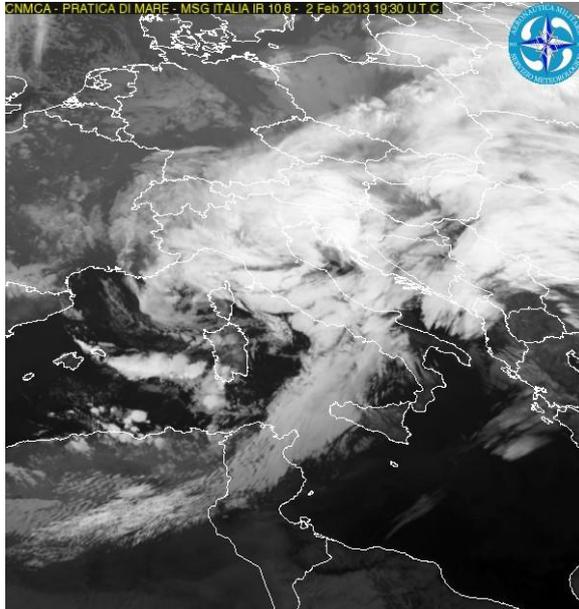
Così come visibile dall'immagine satellitare di figura 5, la depressione era anche associata ad un sistema nuvoloso moderatamente instabile, che si muoveva verso levante con top delle nubi a circa 26.000 piedi a temperatura di -43 °C, così come riportato nella nefoanalisi di figura 6.

Figura 5: sistema nuvoloso da satellite.

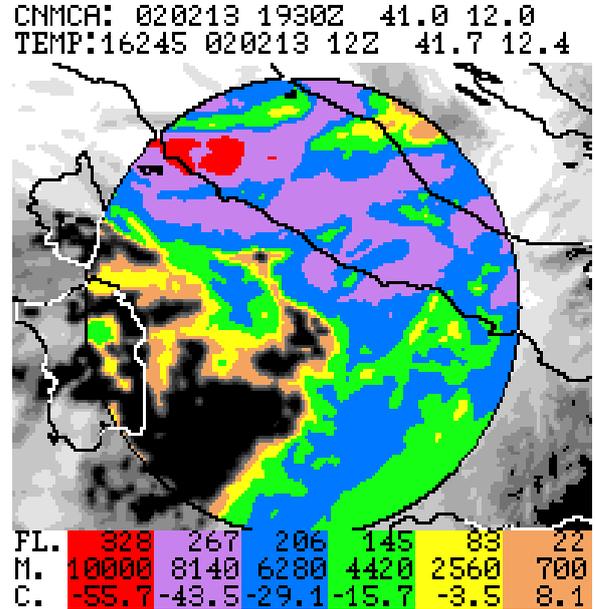
Figura 6: nefoanalisi.

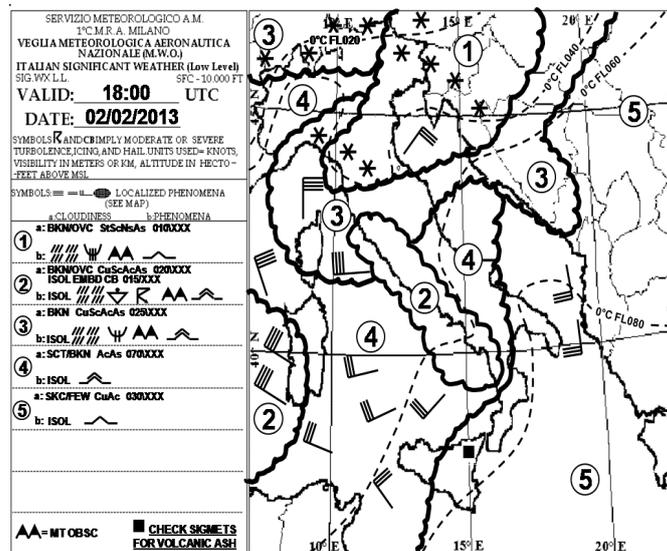
La carta *Italian significant weather* (da *ground* a 10.000 piedi), valida per le 18.00' UTC del 2.2.2013, mostra la presenza, sulle coste tirreniche del centro Italia (zona 2), di una copertura nuvolosa da BKN a OVC di cumuli, stratocumuli, altocumuli e altostrati (nubi medio-basse) con base a 2.000 piedi e presenza di isolati cumulonembi affogati con base a 1.500 piedi, con previsione di temporali, rovesci di pioggia, cime in nube e severa turbolenza, così come rilevabile nella figura 7.

Figura 7: carta significativa dei bassi strati.

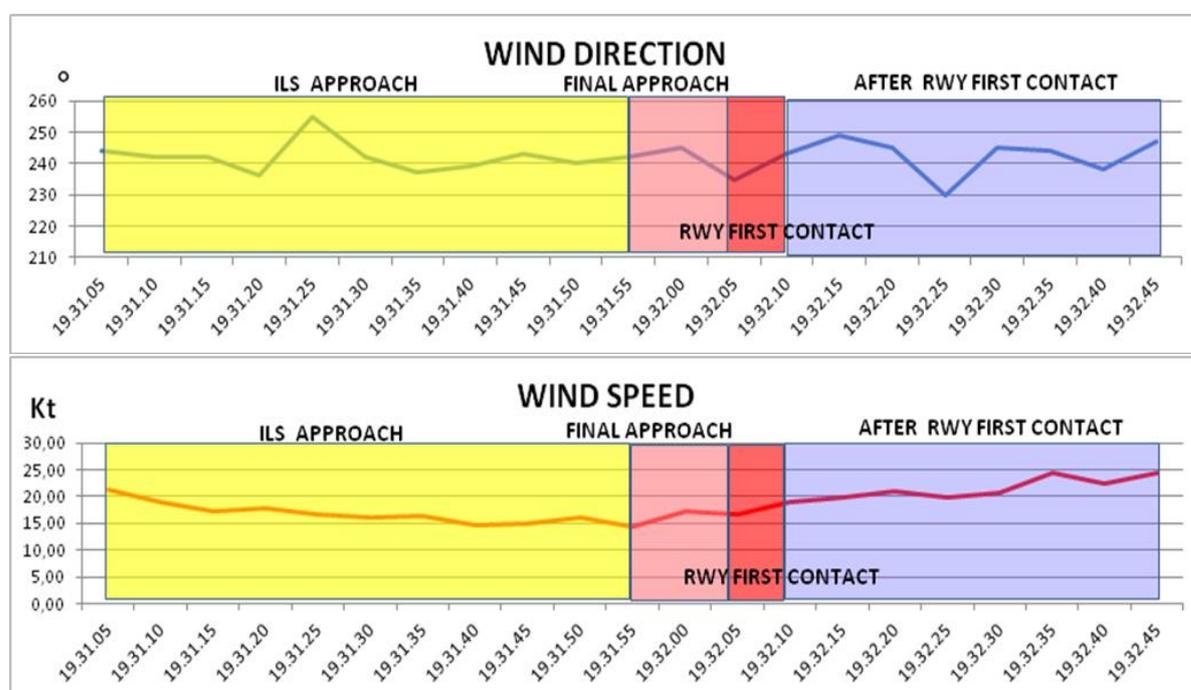
Nella successiva figura 9 gli stessi valori vengono presentati anche in forma grafica, al fine di una più immediata visualizzazione dei transienti di velocità e direzione verificatisi nel corso di ogni singola fase.

Figura 9: rappresentazione grafica delle variazioni del vento in testata pista 16L.

Per tutte le fasi dell'incidente si rilevano variazioni massime della direzione del vento intorno ai 20 gradi, con una variazione da 245 gradi a 235 gradi nei cinque secondi che precedono il primo contatto con la pista ed una variazione da 235 gradi a 243 gradi nel corso dei cinque secondi successivi.
