I.- INFORMACION SOBRE LOS HECHOS

1.- RESEÑA DEL VUELO

El día 2 de Octubre de 1996, a las 05:42 UTC el AVION BOEING 757 DE MATRICULA N52AW explotado por la empresa AEROPERU. despegó del Aeropuerto Internacional Jorge Chavez de la ciudad de Lima - Perú, para realizar un Vuelo de Itinerario 603 a la ciudad de Santiago de Chile con la siguiente tripulación:

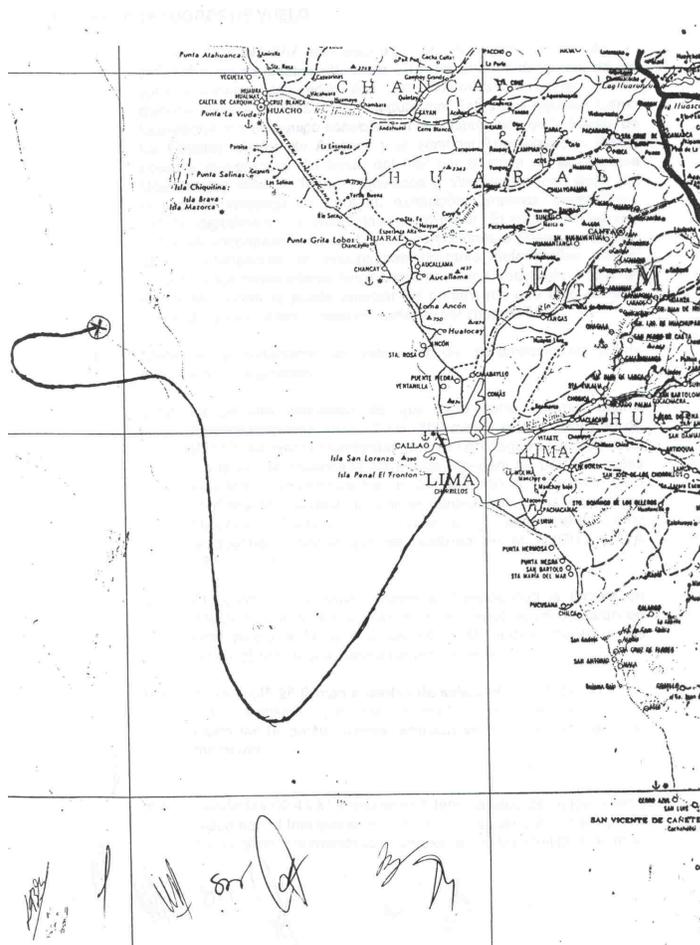
20.- ZONA Y HORA DEL ACCIDENTE

- a.- 48 millas náuticas del VOR de Lima y sobre el radial 288°.
- b.- Coordenadas geográficas: Lat. 11°49'S
Long. 77°51'W
- c.- 06:11:38 UTC.
